# PROYECTO PILOTO DE RESTAURACIÓN ECOLÓGICA EN EL ECOSISTEMA DE MANGLE EN COSTA RICA Y BENÍN

# PROYECTO PILOTO DE RESTAURACIÓN ECOLÓGICA Y CAPTURA DE CARBONO Y EMISIÓN DE METANO EN LOS DE MANGLARES DE COSTA RICA Y BENÍN

## INFORME TÉCNICO-CIENTÍFICO

*Diciembre 2017 a Junio 2018*

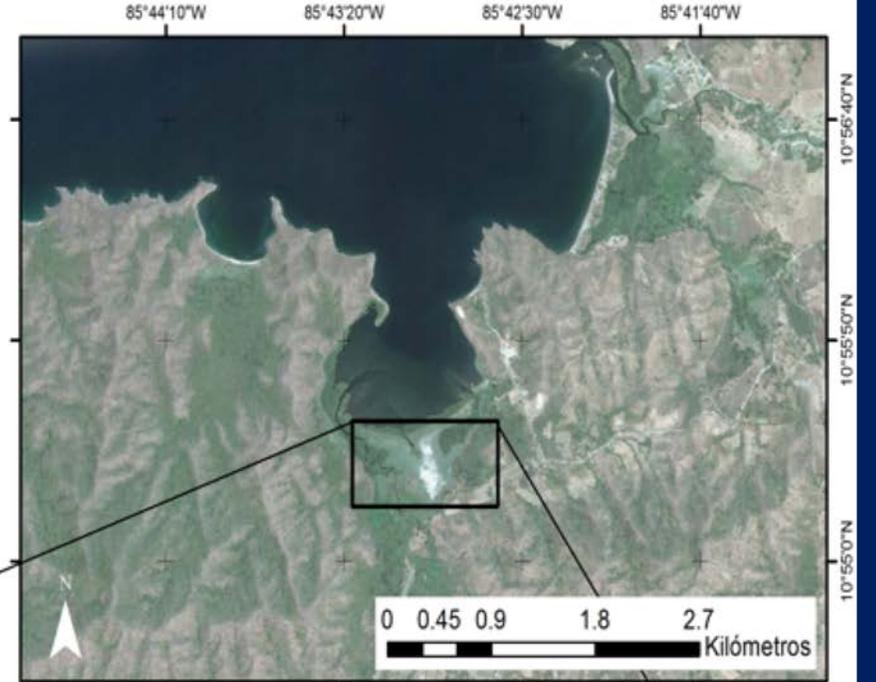
## CANAL

pH  $7.8 \pm 0.07$ , °C  $29.2 \pm 0.83$ , mV  $89.3 \pm 86.1$ , UPS  $89 \pm 86$ .

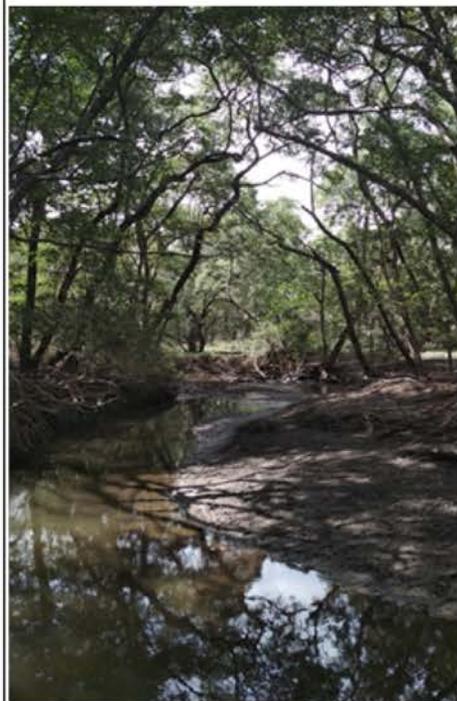
## FRANJA 1

pH  $6.5 \pm 0.15$ , °C  $28.2 \pm 0.88$ , mV  $25.6 \pm 136.8$ , UPS  $42 \pm 9$ .

Densidad:  $1,225.23 \text{ Ind.m}^{-2}$ ; Área basal:  $13.32 \text{ ha}^{-1}$ ; Altura 6.21 m.

Fustes: 29.4 %, Tala: 5%, Mortalidad 22%

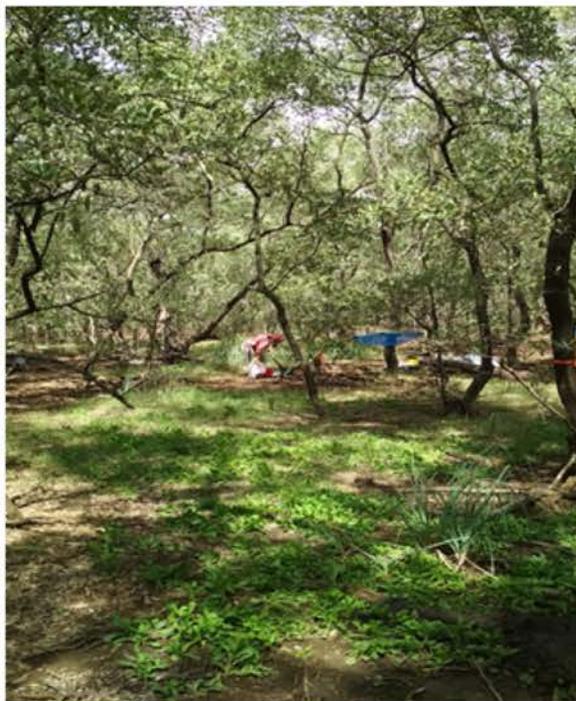
## FRANJA 2

pH  $6.3 \pm 0.16$ , °C  $28.0 \pm 0.85$ , mV  $36.776 \pm 105.93$ , UPS  $48 \pm 5$ .

Densidad:  $1,950 \text{ Ind.m}^{-2}$ ; Área basal:  $15.38 \text{ m}^2.\text{ha}^{-1}$ ; Altura 5.65 m.

Fustes: 5 %, Tala: 2%, Mortalidad 21%

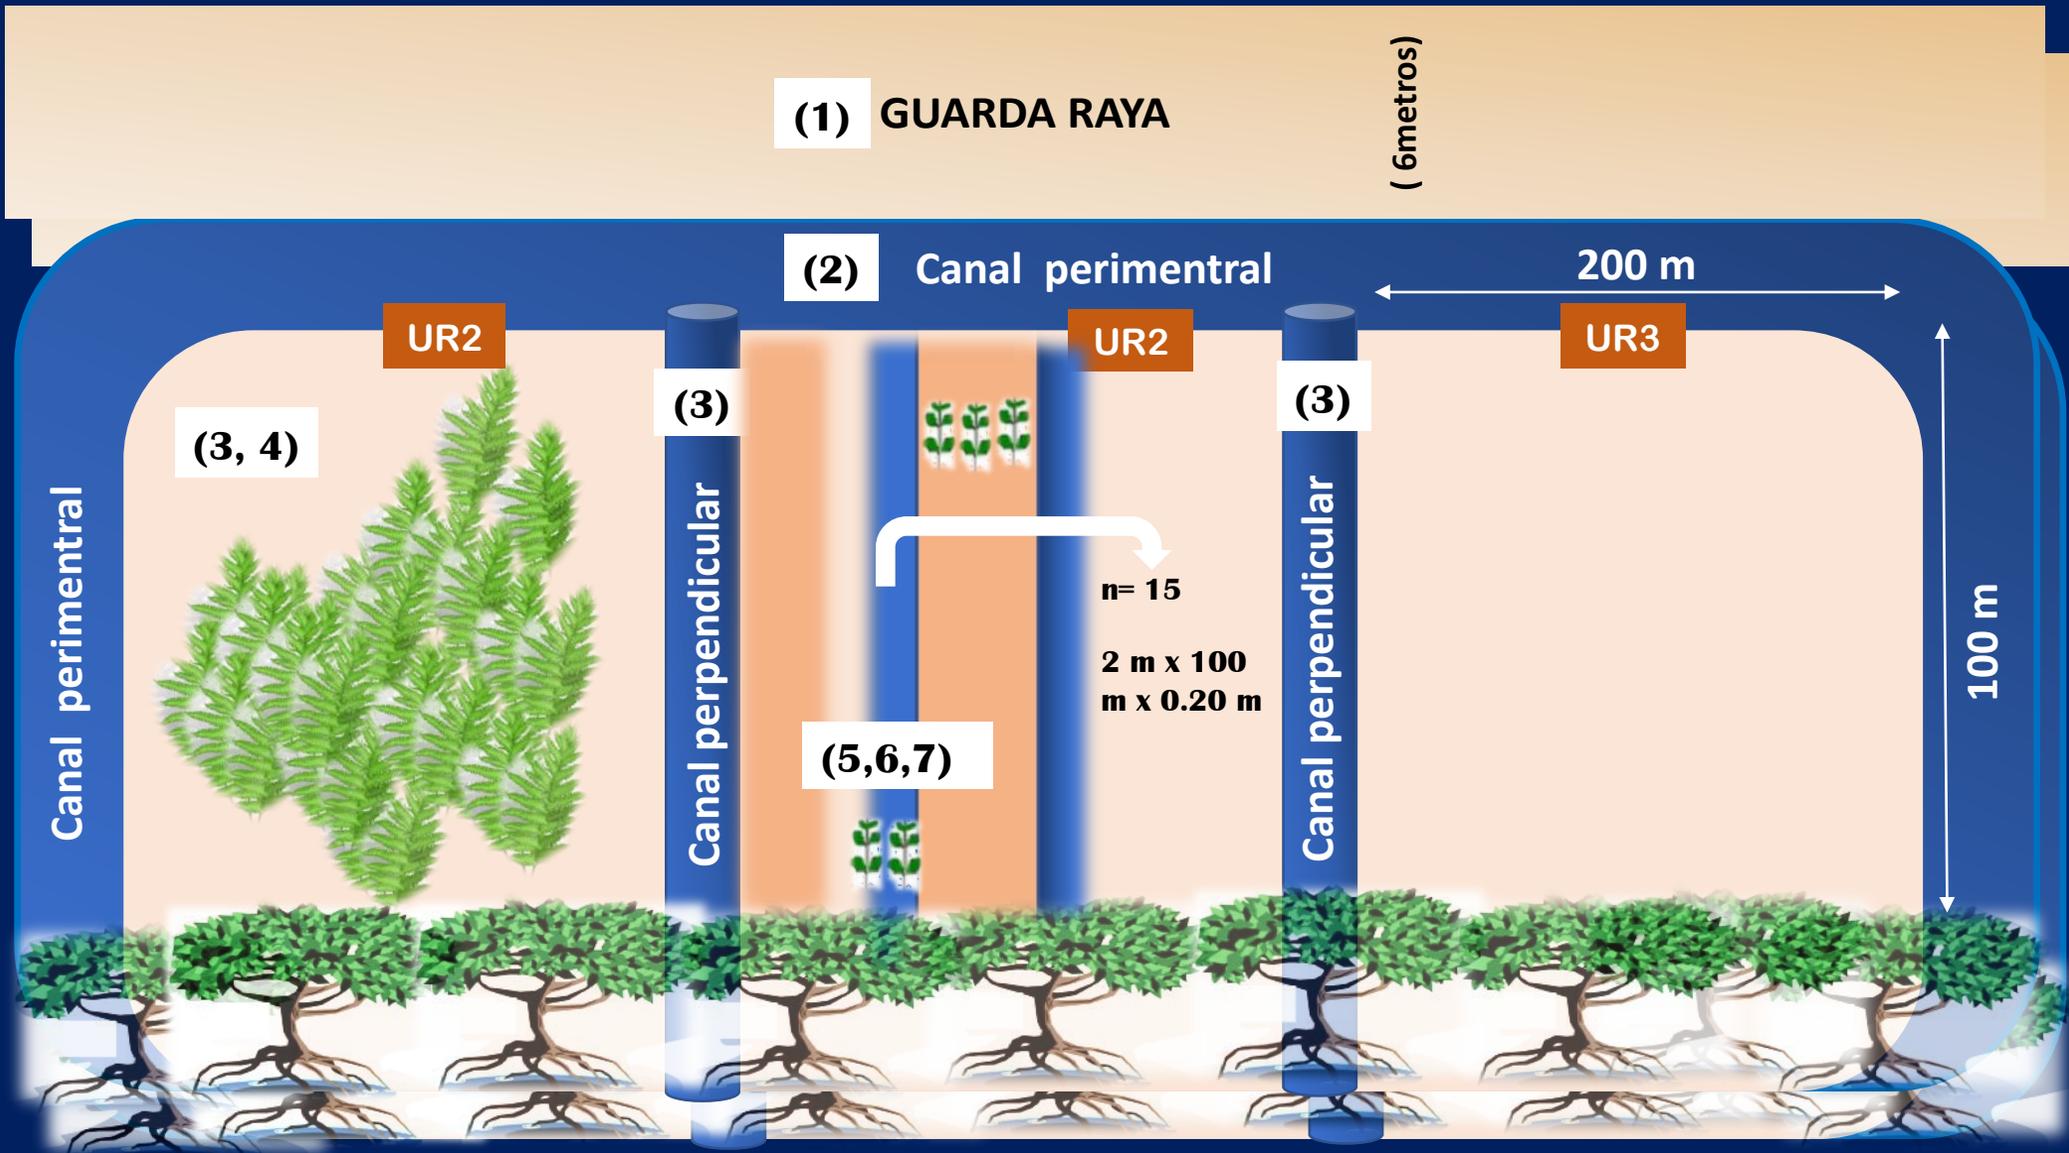
**Figura 1.** Diseño del desarrollo tecnológico del área de restauración.

Este diseño podría tener ajuste dependiendo de los resultados microtopográficos y comportamiento del cauce del río. UR#: Unidad de restauración de 2 ha.

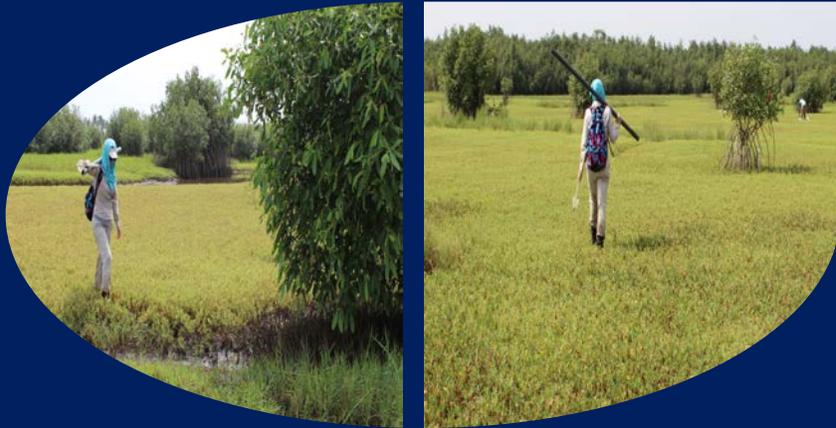
Análisis multivariado de componentes principales, aplicado en los parámetros fisicoquímicos del agua intersticial en la zona de restauración durante la prospección.

Parámetro	Componente 1 (63 %)	Componente 2 (29 %)
pH	0.37332	0.725161
Redox (mV)	0.444265	0.650651
Temperatura (°C)	-0.59498	-0.136671
Salinidad (UPS)	-0.556111	-0.17921
